両国 一郎

様邸

HOME
INSPECTION
REPORT

建物状況調査報告書

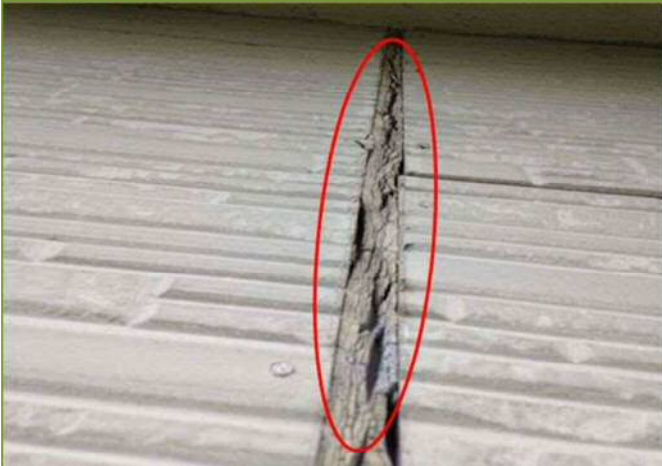
番号	1	劣化事象等	あり	評価	△：詳細調査をするべきと判断される

部位	外壁
				場所	1階和室約6.0帖西側
				指摘事象	シーリングの破断又は欠損
				備考	
雨水の浸入を防止する部分に係るもの

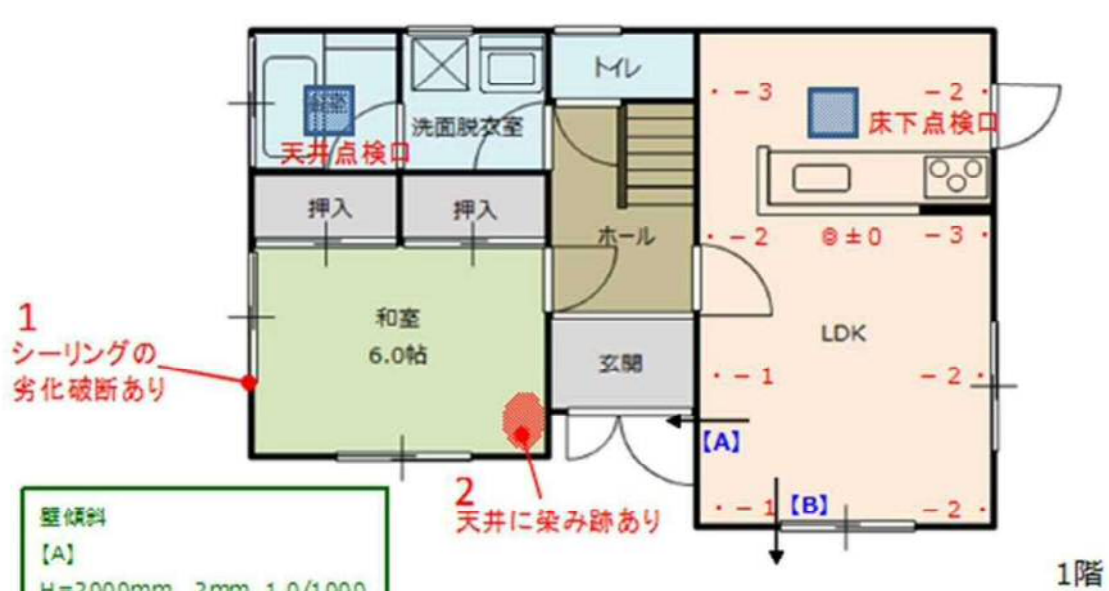
壁傾斜
[A]
H=2000mm 2mm 1.0/1000
[B]
H=2000mm 4mm 2.0/1000

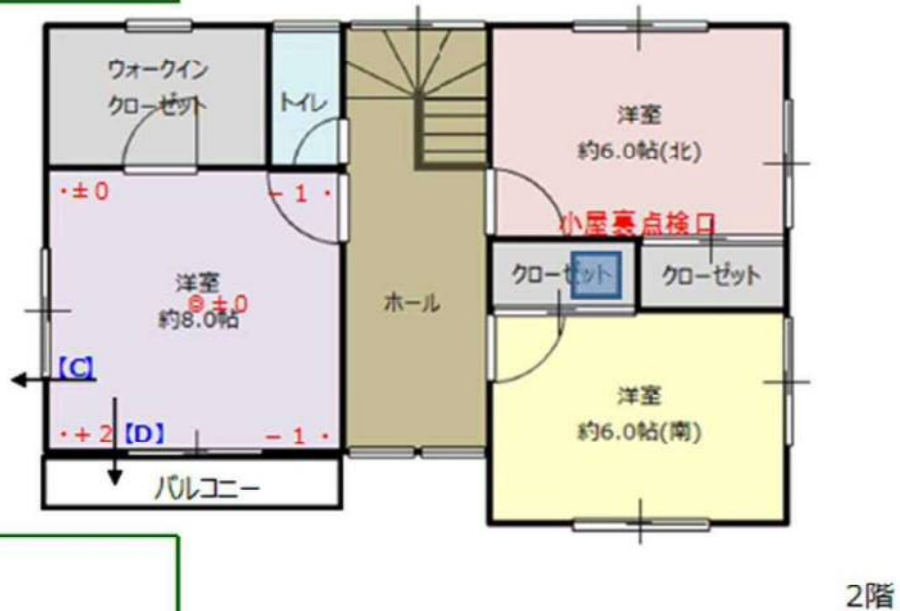
壁傾斜
[C]
H=2000mm 3mm 1.5/1000
[D]
H=2000mm 2mm 1.0/1000
