両国シティコア 1701号室

# HOME INSPECTION REPORT

建物状況調査報告書

管理番号(事業者様)	—		
物件番号	F2020039999		
物件名	両国シティコア 1701号室	様邸	
所在地	東京都墨田区両国1-2-3 両国シティコア 1701号室

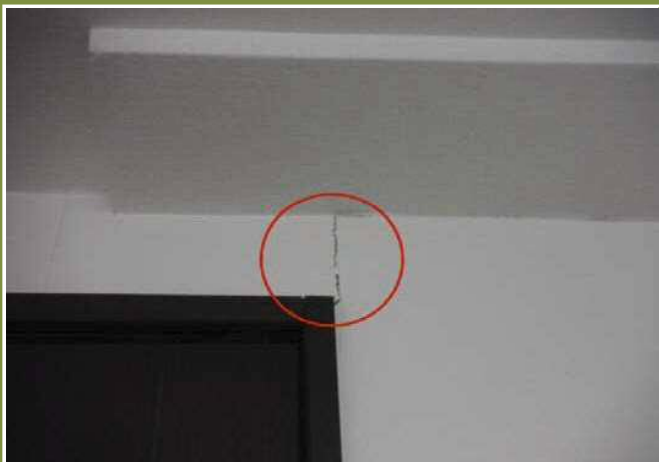
番号	2	劣化事象等	-	評価	参考に知っておいて欲しい内容

部位	内壁
				場所	洋室6帖
				指摘事象	-
				備考	クロスにひび割れ有

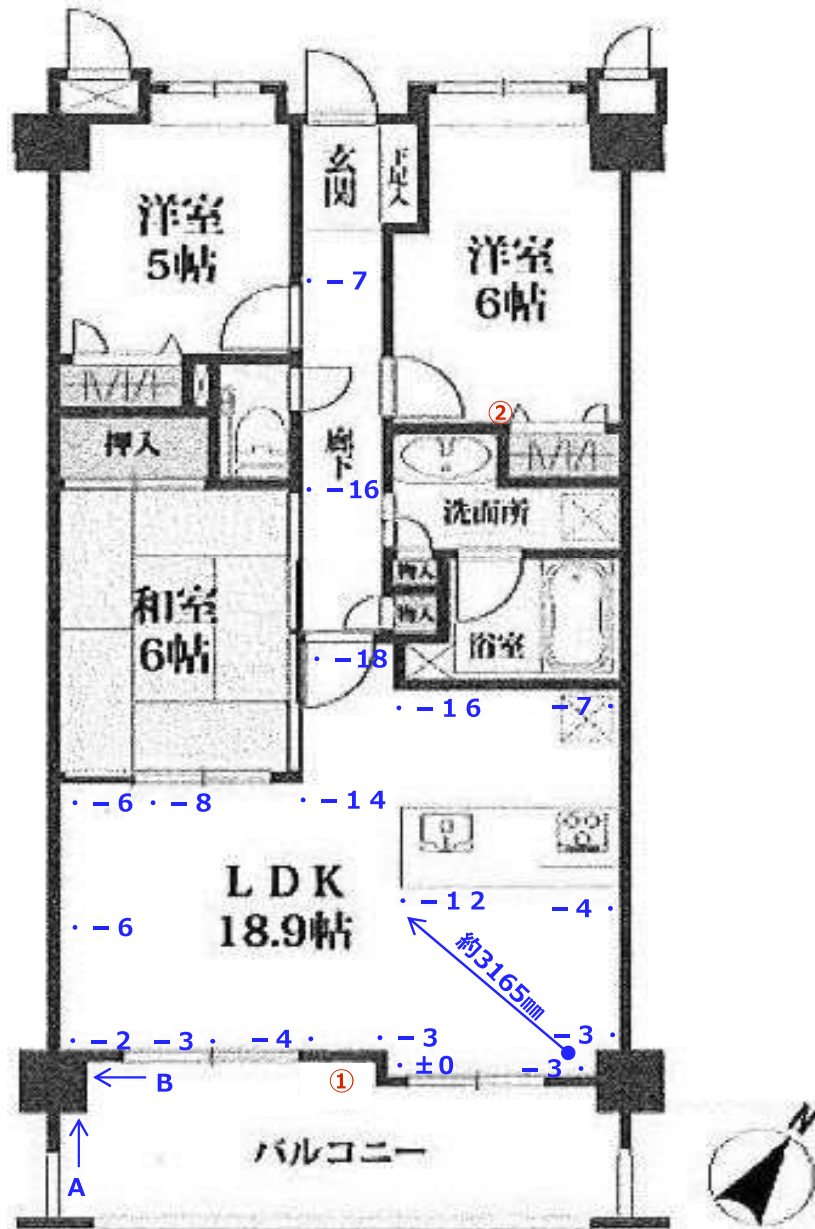
①配管廻りシーリング劣化有

②クロスにひび割れ有

【床傾斜】

【6階】2.84/1000

【壁傾斜】

【A】1.43/1000

【B】0.96/1000
